1. 火災事故名：東京都・多摩市 建築現場火災

2. 火災発生日時：2018/7/26

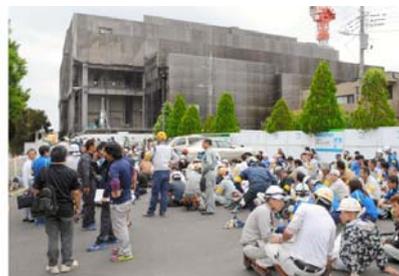
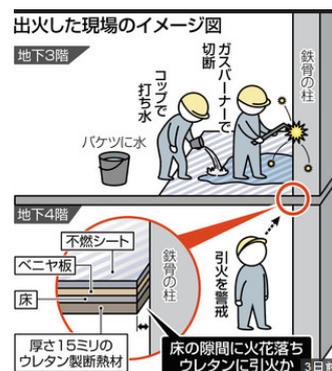
6. 火災の写真：時事ドットコムニュース、朝日新聞デジタル

7/26、午後1時50分頃、多摩市唐木田にある建設中の地上3階建て地下3階のビル多摩テクノロジービルディング（ゼネコン安藤間組）で、地下3階で溶接作業をしていたところ、近くに施工されていたウレタン断熱材に火が移り、あっという間に火災が広がった。断熱材は5000m²焼失した後、6時間後に鎮火した。死者5名、負傷者40名を出す大惨事となった。現場には300人近くの作業員がいた。

火災の原因は、地下3階で溶接溶断工事の中で、溶接作業員一人、防火対策要員としてそばに一人と地下4階（免震ピット）に一人の3名で作業を行っていた。床の廻りには、不燃シートで被覆していたが、床の隙間やスリーブには、不燃材を充填していなかったために、溶接の火花が地下4階の天井部分に施工されていたウレタン断熱材に着火して展炎したものと見られる。

5. 火災の原因：溶接作業中の火花がウレタン断熱材に引火
