1. 火災事故名：福島県・郡山市 磐光ホテル火災

2. 火災発生日時：1969/2/5 午後 9 時 10 分頃

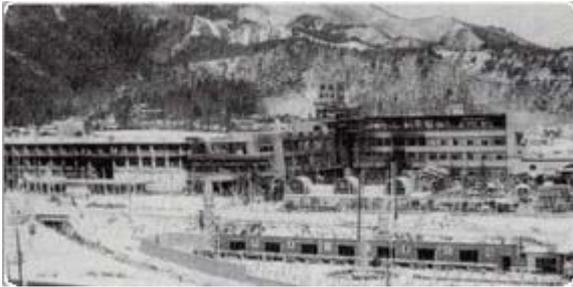
6. 火災の写真：

21:10 頃 磐光ホテル（本館は鉄筋 4 階建て、別館、新館、磐光パラダイス、ホテルニュー磐光を次々に建設）の 1 階大広間（300 畳）にて金粉ショーで小道具のベンジンを染み込ませた松明が石油ストーブに引火した。初期消火に失敗し、折からの強風（風速 10m/m）、空気の乾燥などで火災が拡大し、建物内には、壁に新建材、防火扉、防火シャッター、防火区画などがなく、大火災となった。死者 31 人、負傷者 41 人、焼失面積 15,511m²に及んだ。但し、ホテルニュー磐光には、防火シャッターで仕切られていたために延焼を免れた。当時 295 人が居た。

5. 火災の原因： ステージショーでの可燃物が石油ストーブに引火
